Déformation des Façades à Ossature Bois

Compatibilité des déformations entre FOB et revêtements extérieurs

Revêtement HPL

Date : Avril 2024

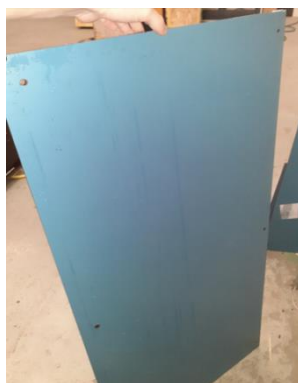
Photo 9 : Contrepement des panneaux HPL

La présence d'eau est constatée sur la face intérieure des panneaux de bardage et sur le pare-pluie (cf. photos).

L'eau s'infiltre principalement à l'arrière du revêtement par le jeu permettant la ventilation du panneau au-dessus du linteau.

En contre-parement, les panneaux sont humidifiés sur toute leur surface.

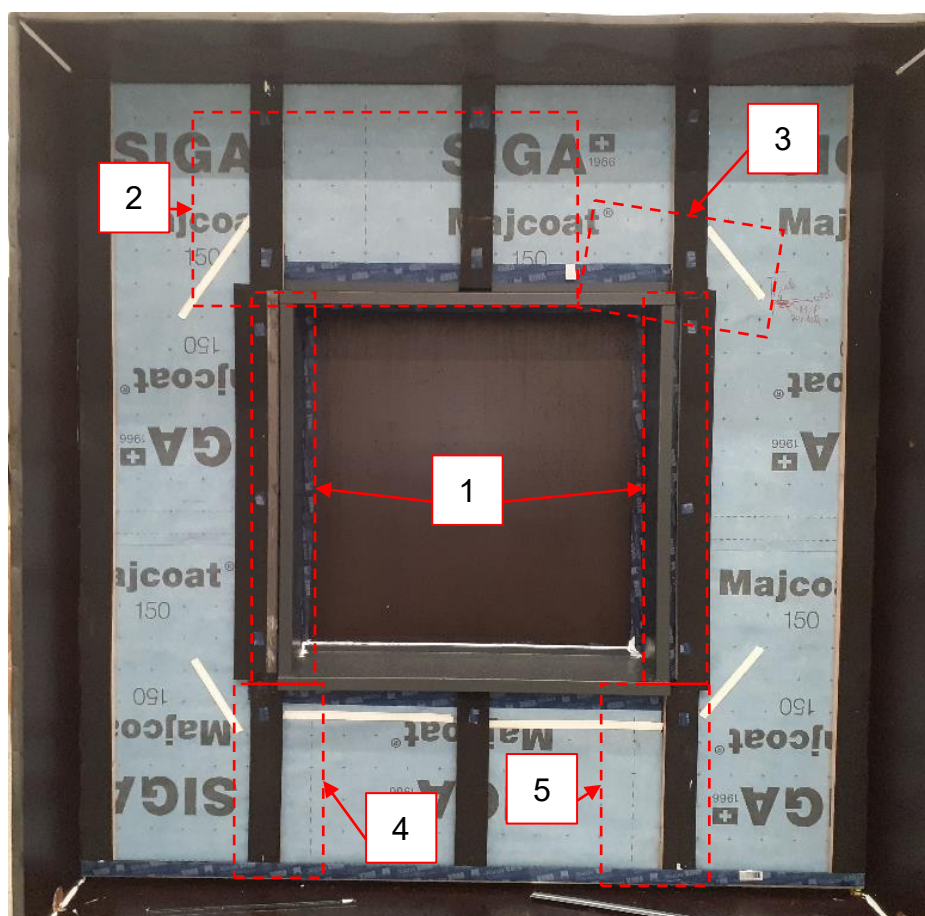
Après ouverture, des passages d'eau à l'arrière du revêtement extérieur sont mis en évidence en périphérie de l'encadrement de baie et le long des tasseaux (arrivée d'eau par les angles supérieurs de la baie, à la liaison revêtement / encadrement).

Des infiltrations sont également constatées au travers des profils en oméga, à la jonction des panneaux.

Photo 10 : Emplacements des zones d'humidification après l'essai de résistance à la pluie battante
Aucune présence d'eau n'est constatée sur la maquette par ailleurs et notamment à l'arrière du pare-pluie.

L'eau s'infiltre également par les profilés en « oméga », appuyés uniquement par les tasseaux et qui fléchissent donc sous l'effet de la pression de l'eau.

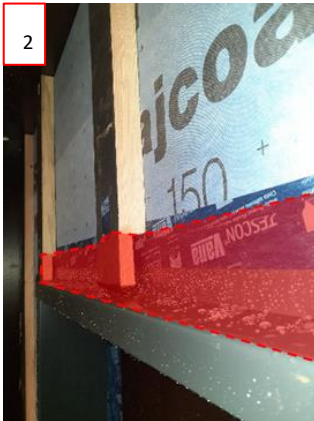
Photo 11 : Détail Zone 2

Zone 2 : Présence d'eau en partie supérieure de l'encadrement de baie dû à l'espace entre l'encadrement et le panneau. L'eau ne dépasse pas le ruban adhésif pare-pluie.

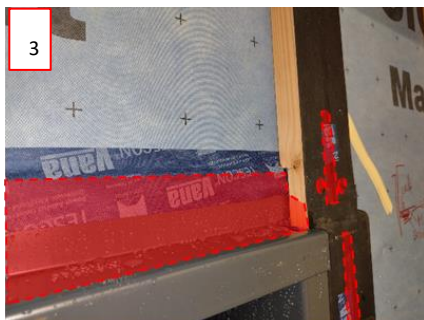
Photo 12 : Détail Zone 3

Zone 3 : Partie supérieure droite de l'encadrement de baie. Présence d'eau sur le ruban adhésif pare-pluie et sur la bande d'EPDM du tasseau. Pas d'eau en-dessous de la bande d'étanchéité EPDM.

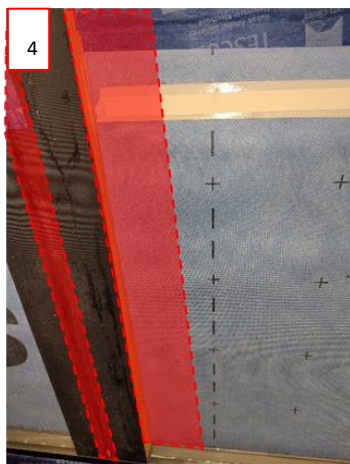
Photo 13 : Détail Zone 4

Zone 4 : Présence d'eau en partie supérieure de l'encadrement de baie (gauche).

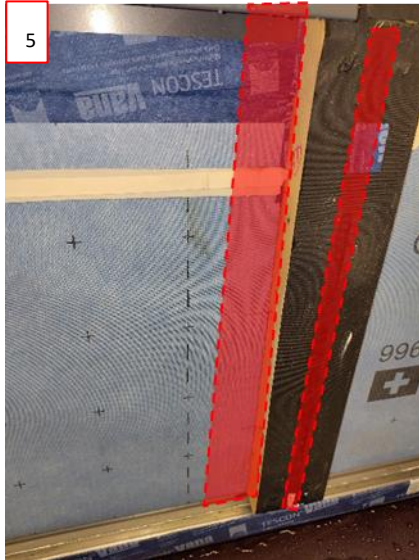
Photo 14 : Détail Zone 5

Zone 5 : Partie basse droite de la maquette. Présence d'eau sur le pare-pluie le long du tasseau et sur la bande d'EPDM du tasseau.

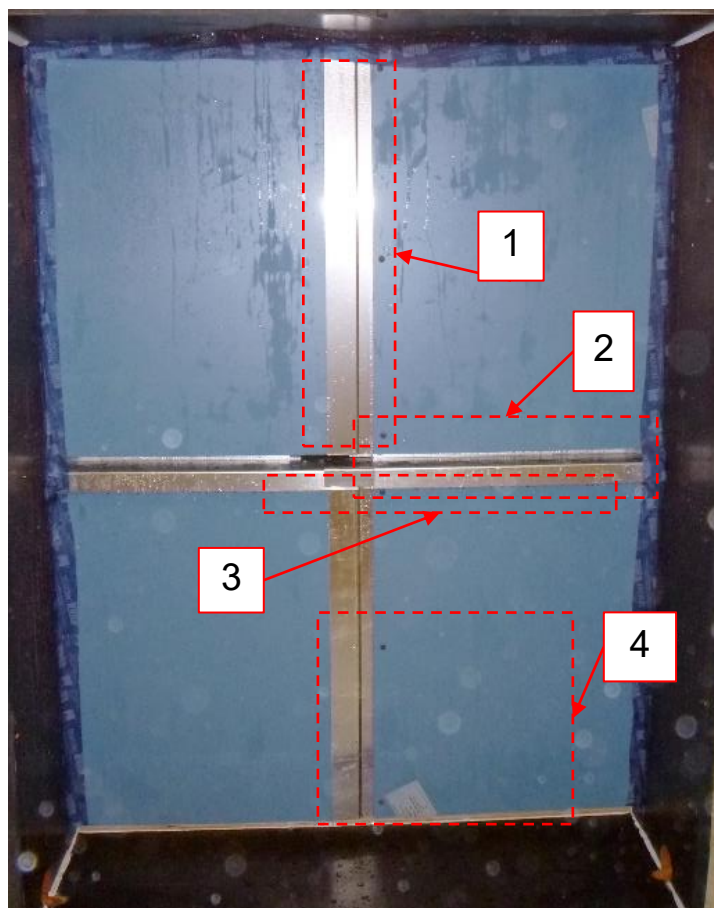
La présence d'eau est constatée sur la face intérieure des panneaux HPL et sur le pare-pluie dans certaines zones.

Photo 15 : Emplacements des zones d'humidification après l'essai de résistance à la pluie battante
Aucune présence d'eau n'est constatée sur la maquette par ailleurs et notamment à l'arrière du pare-pluie.
Note : La partie basse (les 20 premiers cm) de la maquette n'est pas étudiée à cause des projections d'eau du caisson.

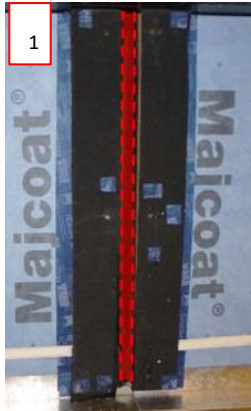
Photo 16 : Détail Zone 1

Zone 1 : Présence d'eau sur le soufflet du pare-pluie – jonction verticale – partie haute.

Présence d'eau sur la bavette et sur le pare-pluie au-dessus de la bavette.

La principale zone exposée est la jonction verticale de pare-pluie en soufflet (zones 1 et 4 du §3.2.2). S'il n'est pas possible de quantifier exactement le volume d'eau allant sur le pare-pluie, le constat visuel est une humidification plus importante que sur la maquette avec baie.

- Protéger le soufflet pare-pluie vertical par une membrane de protection (type EPDM) mise en œuvre sur la face extérieure des tasseaux en complément du profilé métallique en Z comme illustré sur la figure ci-dessous (Figure 10)

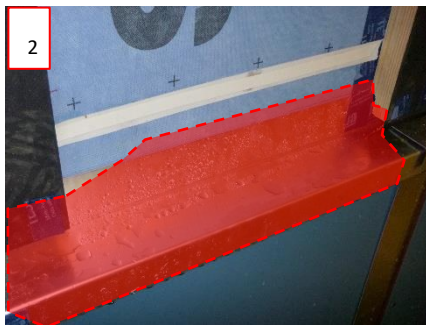
Photo 17 : Détail Zone 2

Zone 2 : Présence d'eau sur la bavette et qui remonte sur 2 à 3 cm jusqu'au pare-pluie

- Apposer un ruban adhésif entre le relevé de la bavette et le pare-pluie pour éviter les infiltrations à l'arrière de la bavette (Figure 11).

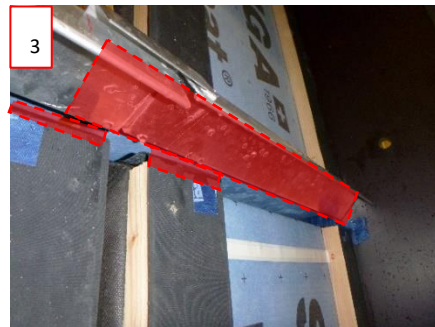
Photo 18 : Détail Zone 3

Zone 3 : Zone sous bavette – Présence d'eau sur le pli de la bavette formant goutte d'eau, sous la bavette et également derrière la bavette.

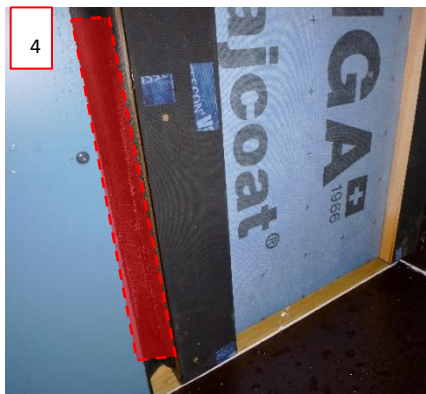
Photo 19 : Détail Zone 4

Zone 4 : Zone basse gauche de la maquette. Présence d'eau sous la bavette et sur la bande d'étanchéité EPDM recouvrant le tasseau.
