Etude préliminaire sur la Durée de Vie des Structures Bois dans le cadre de l'élaboration des FDES

CHARPENTE STRUCTURE

4.1 ANNEXE 1 : PRÉSENTATIONS DES 8 BÂTIMENTS EXEMPLE

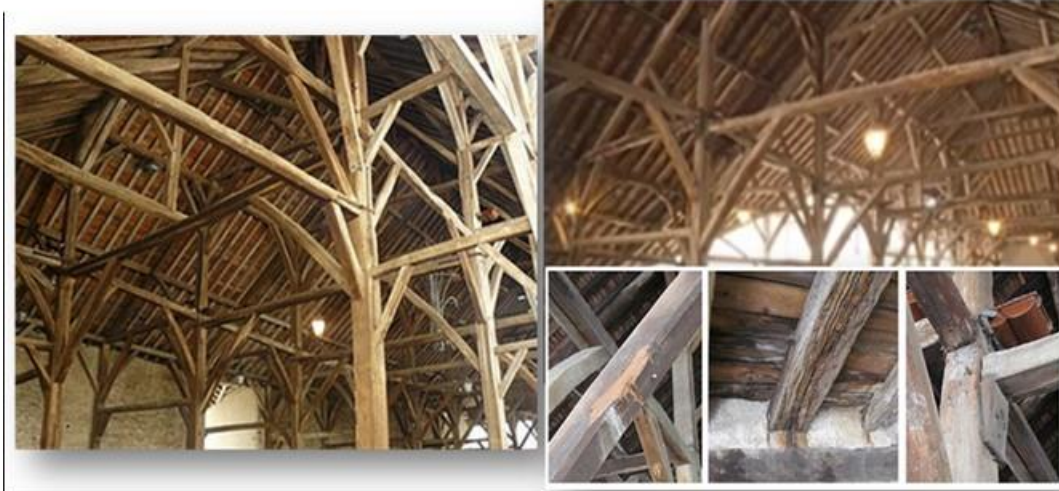
RÉF : HALLES DE CLISSON

Ouvrage Bois visible ? Oui/non/partiellement	Oui
Essence mise en œuvre	Chêne
Comportement mécanique ? déformations, etc...	Quelques déformations constatées (fluage)
Evaluation de la classe d'emploi	Classe d'emploi 2
Présence Dégradations fongiques	Ponctuellement par endroit notamment en pied de
Présence moisissures	Ponctuellement
Présence insectes à larve Xylophage	non, rien de visible
Présence termites	non, rien de visible
Qualité d'acier, Galva/inox/peint	Inconnu

Travaux éventuels, Extension / rénovation / etc...	Entretien en 2017 (reprise des pieds de poteaux, recentrage des pieds de poteaux sur socle granit, remplacement ponctuel des bois altérés, nettoyage par brossage et purge)
Restaurations éventuelles, Traitement de la charpente etc...	
Inspection régulière de l'ouvrage ? Structure / Aérations / Barrière anti-termite ..	Visuel par les usagers

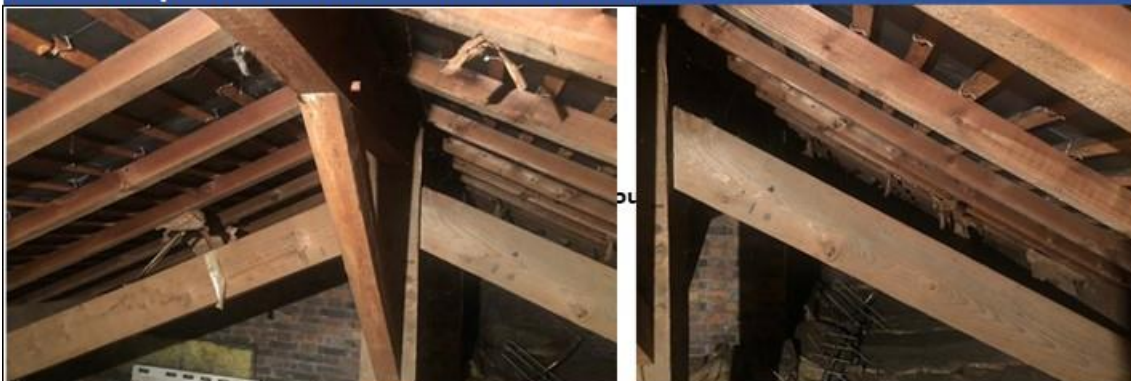
RÉF : Charpente Combles Maison individuelle

Ouvrage Bois visible ? <i>Oui/non/partiellement</i>	Oui
Essence mise en œuvre	Essence résineuse européenne (expertise visuelle FCBA)
Comportement mécanique ? <i>déformations, etc...</i>	Fissure sur une des contrefiches
Evaluation de la classe d'emploi	1
Présence Dégradations fongiques	Non
Présence moisissures	Non
Présence insectes à larve Xylophage	Non
Présence termites	Non
Qualité d'acier, Galva/inax/peint	Assemblages bois

Durant les 20 premières années de la maison, la laine de verre était clouée aux linteaux sur lesquels sont directement posées les ardoises avec des crochets. Depuis 10 ans environ, la laine de verre a été posée sur le plancher béton. La charpente est donc bien aérée.

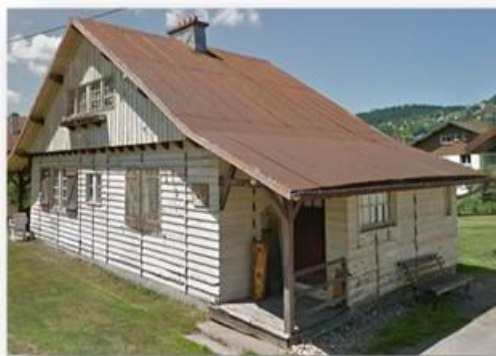
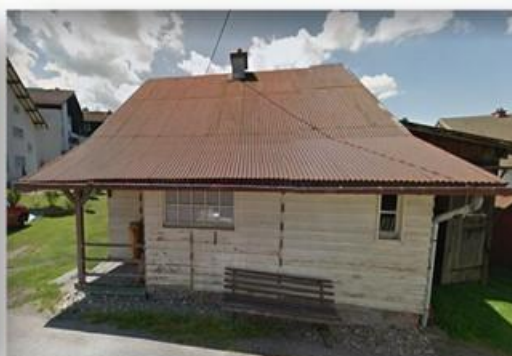
RÉF : GERARDMER Bld Saint Dié

Ouvrage Bois visible ? <i>Oui/non/partiellement</i>	non
Essence mise en œuvre	Résineux type sapin (pas de confirmation)
Comportement mécanique <i>déformations, etc...</i>	Pas de déformation visibles de l'extérieur (faitage droit)
Evaluation de la classe d'emploi	Probablement classe d'emploi 1 ou 2
Présence Dégradations fongiques	Inconnu
Présence moisissures	Inconnu
Présence insectes à larve Xylophage	Inconnu
Présence termites	Inconnu

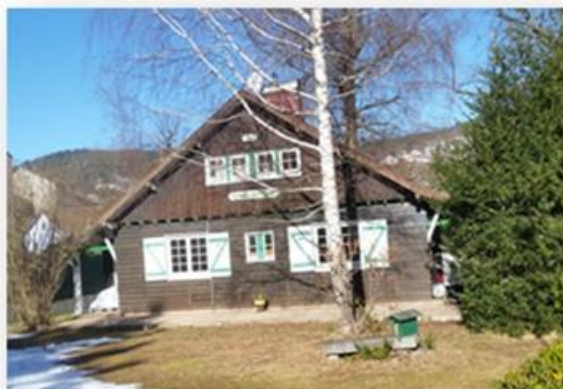
Ouvrage Bois visible ? <i>Oui/non/partiellement</i>	non
Essence mise en œuvre	Résineux type sapin (pas de confirmation)
Comportement mécanique, <i>déformations, etc...</i>	Pas de déformation visibles de l'extérieur (faïta
Evaluation de la classe d'emploi	Classe d'emploi 1
Présence Dégradations fongiques	Inconnu
Présence moisissures	Inconnu
Présence insectes à larve Xylophage	Inconnu
Présence termites	Inconnu

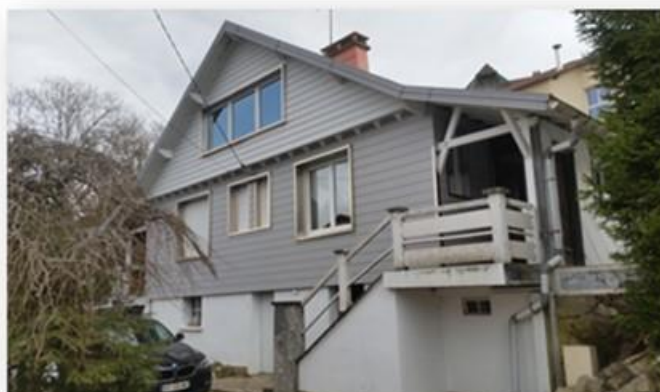
Ouvrage Bois visible ? Oui/non/partiellement	non
Essence mise en œuvre	Résineux type sapin (pas de confirmation)
Comportement mécanique, déformations, etc...	Pas de déformation visibles de l'extérieur
Evaluation de la classe d'emploi	Classe d'emploi 2
Présence Dégradations fongiques	Inconnu
Présence moisissures	Inconnu
Présence insectes à larve Xylophage	Inconnu
Présence termites	Inconnu
