# Appréciation des durées de vie des systèmes de finition de type lasure et peinture selon l'exposition dans l'ouvrage et selon la conception des menuiseries extérieures en bois

## Rapport final – Etude PREDIFIMEX

Rédaction : Marc SIGRIST – Juin 2024

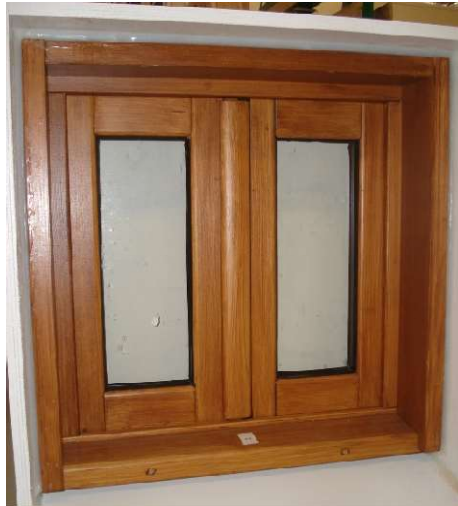
<b>Conception « TRADI » : menuiserie à l'ancienne avec arête vive</b>	
<p>Assemblage d'angle ouvrant et dormant collé,</p> <p>Application de l'éventuel produit de traitement IF (pour le pin) et des 3 couches de finition sur châssis assemblés,</p> <p>Listel extérieur DOUCINE avec arête vive,</p> <p>Rejet d'eau arrondi double pente et rapporté en TB,</p> <p>Pièce d'appui monobloc avec saillie de 90mm pente à 10°,</p> <p>Battement avec battue extérieure rapportée arrasée entre dormant,</p> <p>Fouurrure d'épaisseur bois,</p>

<p style="text-align: center;">Coupe verticale</p> <p>Traverse basse ouvrant et pièce d'appui avec saillie 90mm monobloc</p>

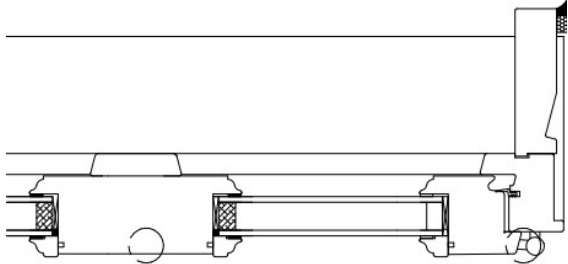
<p style="text-align: center;">Coupe horizontale</p> <p>montant et battement avec battue rapportée</p>

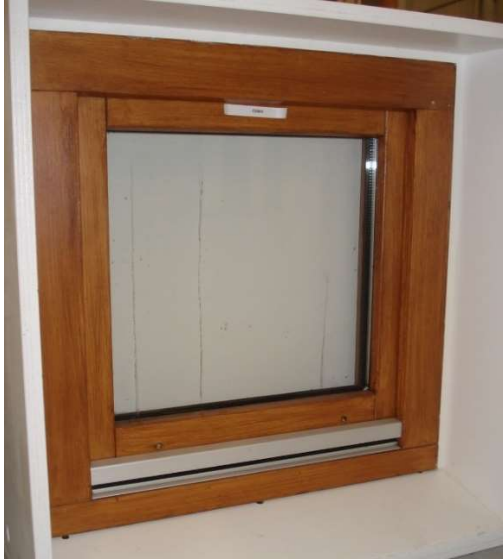
<b>Conception « EURO » : menuiserie à arêtes arrondies et rejet d'eau aluminium en traverse basse</b>	
<p>Assemblage d'angle ouvrant et dormant collé,</p> <p>Application de l'éventuel produit de traitement IF (pour le pin) et des 3 couches de finition sur châssis assemblés,</p> <p>Listel extérieur pente à 10° avec arête arrondie rayon 2mm,</p> <p>Rejet d'eau aluminium arrasé entre montant sur pièce d'appui sans saillie,</p>

<p style="text-align: center;">Coupe verticale</p> <p style="text-align: center;">Traverse basse ouvrant sans rejet d'eau et pièce d'appui avec rejet d'eau aluminium et sans saillie</p>

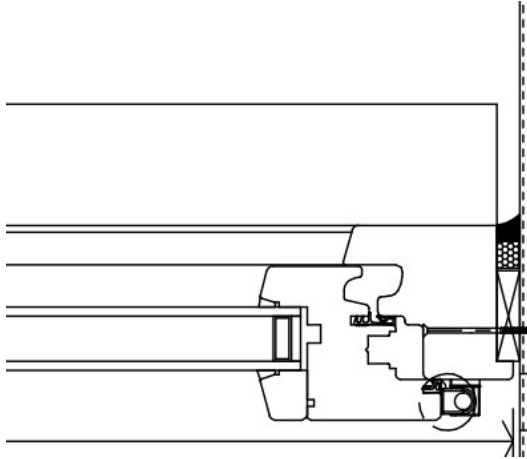
<p style="text-align: center;">Coupe horizontale</p> <p style="text-align: center;">montant à profil extérieur arrondi</p>

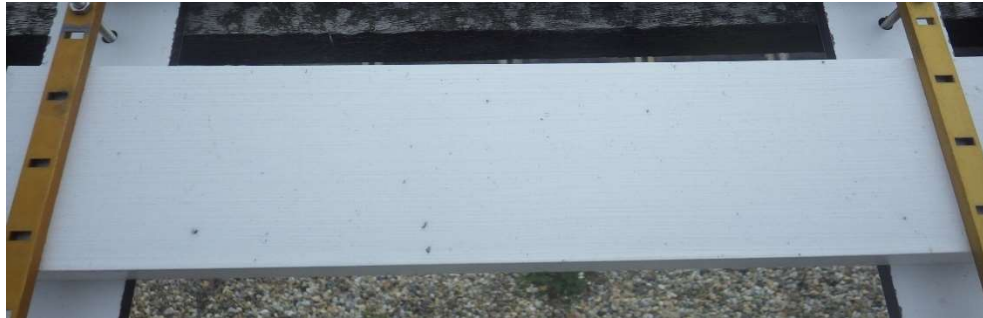
Sur le système 1, dès 6 mois de vieillissement naturel il a été observé des taches noires, qui se sont révélées être des champignons de bleuissement, et ce sur les échantillons au Sud des 4 sites, ainsi que sur les échantillons face au Nord.

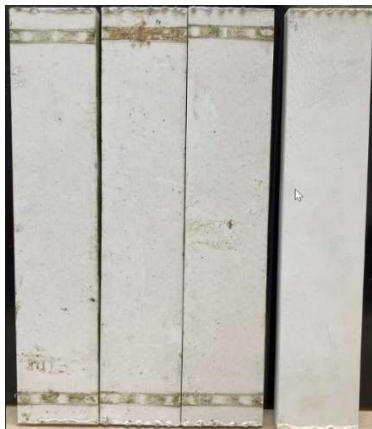
Système 1 – 36 mois Brest – avant lavage

Bien que ne faisant pas partie des critères de performances de stabilité EN 927-2, cette chute de performance rapide significative a été identifiée par le fabricant qui a développé une autre résine de « topcoat » pour avoir un film moins poreux et favorable à la rétention de poche d'humidification et d'encrassement.

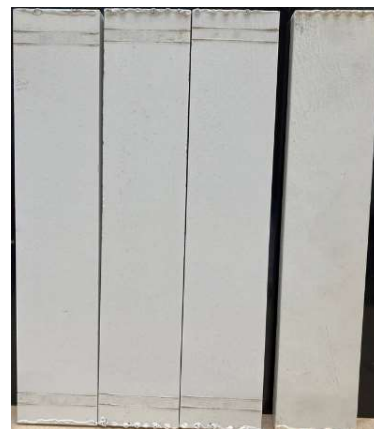
Système 1 – 36 mois Brest – après lavage

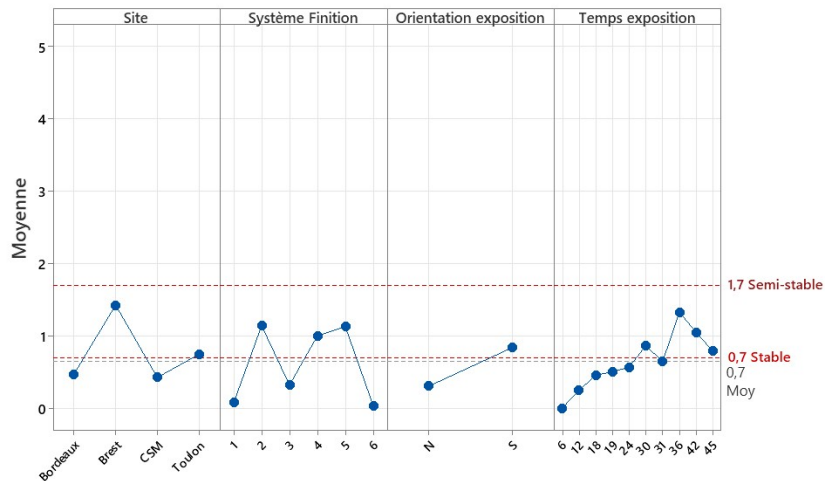
Graphique des effets principaux pour Craquelage quantité  
Moyennes des données

De manière synthétique, il est constaté :

- Brest, site de précipitations importantes, est le site le plus favorable au développement du craquelage.
- Tous les systèmes de finition ont développé du craquelage à Brest.
- Les éprouvettes exposées à 45° face au nord, ont développé moins de craquelage qu'au sud

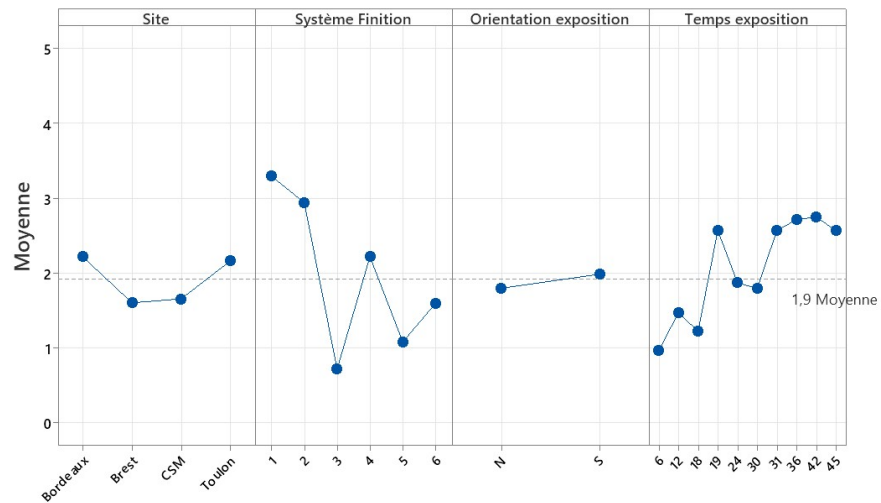
Graphique des effets principaux pour Aspect général  
Moyennes des données

L'Aspect général a été légèrement plus élevé sur le site de Bordeaux qui est le plus soumis aux agents climatiques

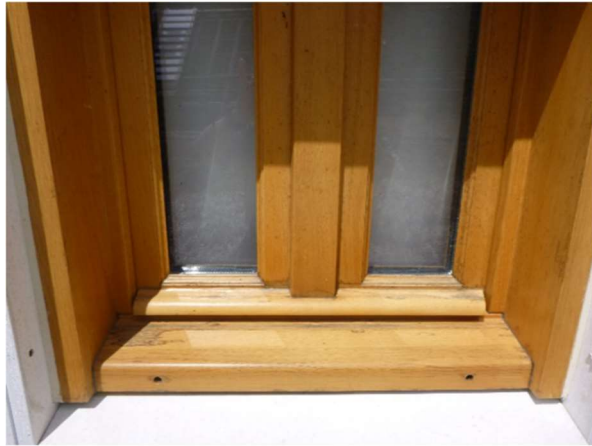
Conception « TRADI » : menuiserie à l'ancienne avec arête vive

défauts au niveau des arêtes vives sur listel et sur le jet d'eau et la face du nez d'appui

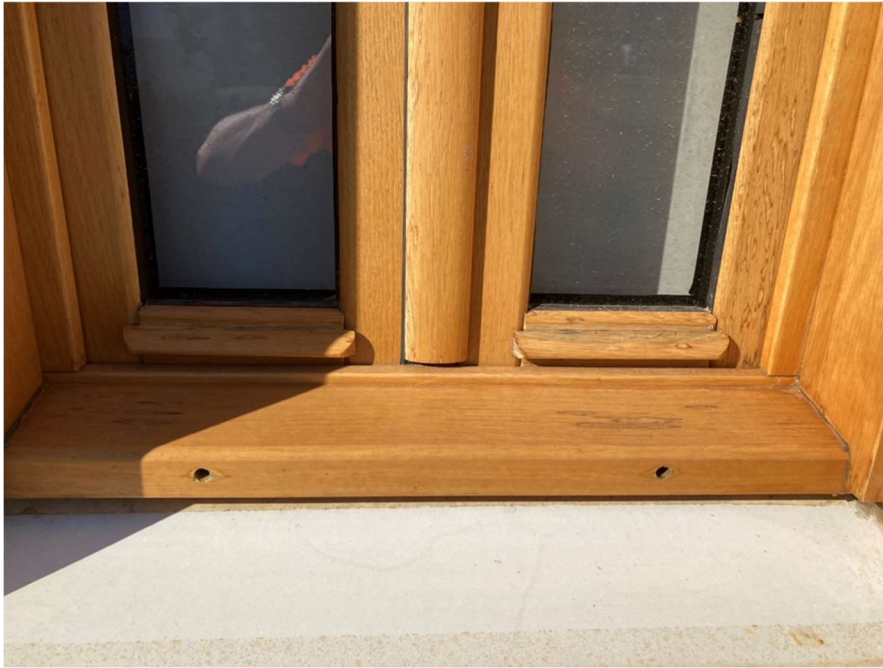
Conception « INDUS » : menuiserie à arêtes arrondies et à assemblage mécanique

Apparition des défauts sur la face du nez d'appui et sur le jet d'eau

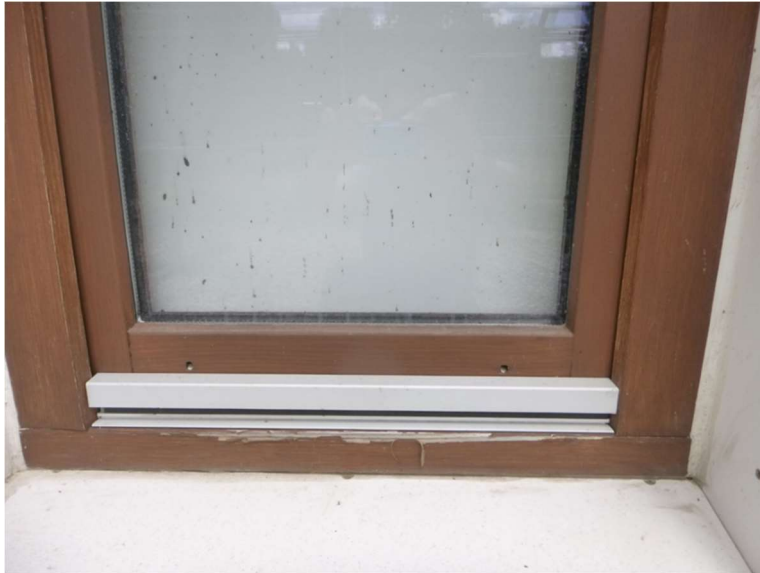
Conception « EURO » : menuiserie à arêtes arrondies et rejet d'eau aluminium en traverse basse

EURO avec défauts au niveau des arêtes arrondies 2mm en partie basse

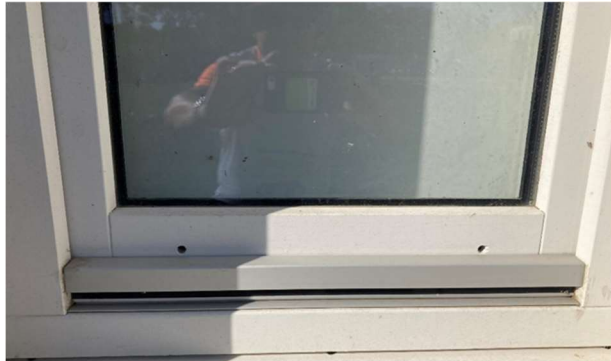
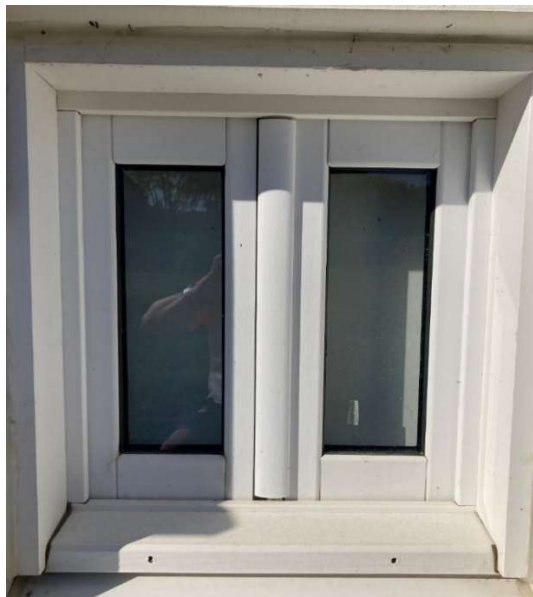
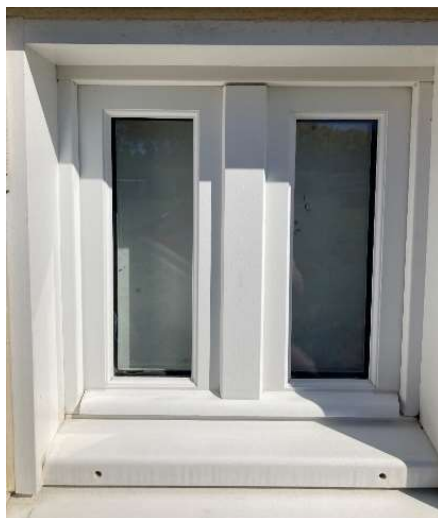
Les systèmes de finition 1 et 6 sont performants pour chacun des 3 concepts à l'issue de 3 ans de VN. Aucune défaillance sur les 4 sites quel que soit le concept. Il est d'autant plus important d'avoir un film de finition restant ductile après vieillissement pour les points singuliers tels que les arêtes et arrondi de profil.

Les systèmes 1 et 6 sont les seuls qui présentent une dureté Persoz à l'état initial inférieure à 60 secondes. **C'est un critère de performance et de sélection rapide du film de finition pour leur compatibilité avec les points singuliers des finitions.**

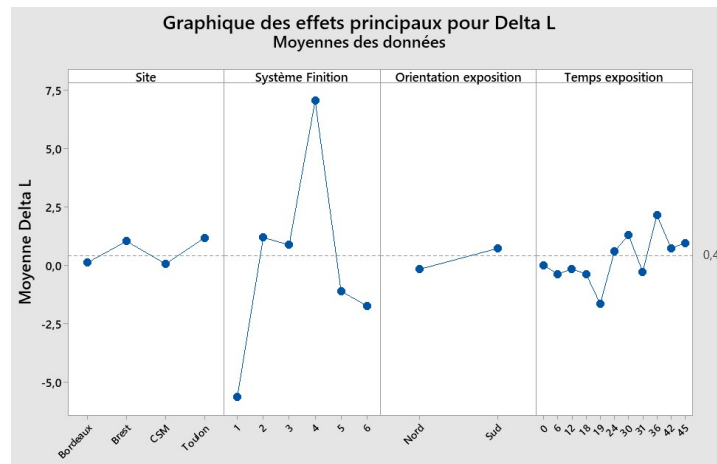
Les graphes suivants montrent que les Delta E moyens obtenus résultent essentiellement des variations de L\* et de b\*, les variations de a\* étant très faibles.

Les résultats de colorimétrie n'ont pas permis de faire un quelconque lien entre les variations de couleur et l'apparition de craquelage.
