Déformation des Façades à Ossature Bois

Compatibilité des déformations entre FOB et revêtements extérieurs

Revêtement HPL

Date : Avril 2024

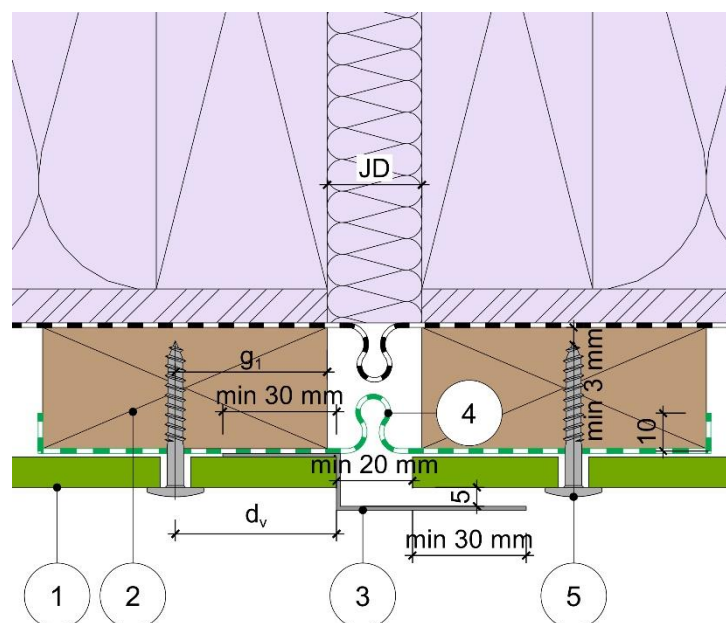
Figure 10 : Exemple de traitement des joints verticaux – compatibilité Ee2 – coupe horizontale

La principale zone exposée est la jonction verticale de pare-pluie en soufflet (zones 1 et 4 du §3.2.2). S'il n'est pas possible de quantifier exactement le volume d'eau allant sur le pare-pluie, le constat visuel est une humidification plus importante que sur la maquette avec baie.

Des préconisations découlent de ces résultats lorsque le niveau de sollicitation pluie battante sur la façade est de type Ee2 :

- Protéger le soufflet pare-pluie vertical par une membrane de protection (type EPDM) mise en œuvre sur la face extérieure des tasseaux en complément du profilé métallique en Z comme illustré sur la figure ci-dessous (Figure 10)
